De gedaanteverwisselingen van de Nicolaaskerk

(gepubliceerd in 't Stavers Krantsie dec. 2022)

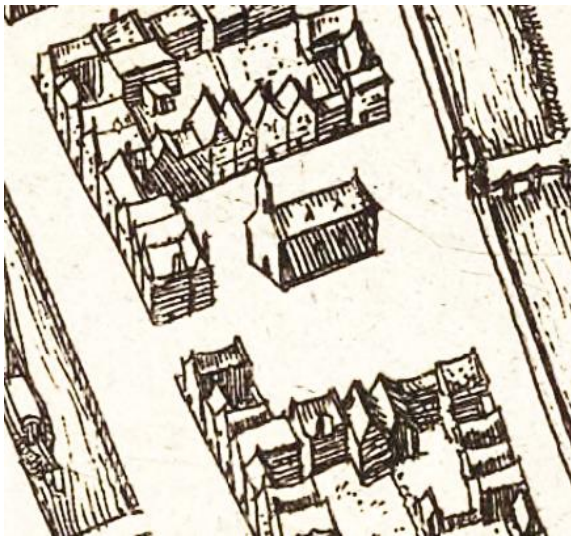
Op één van de oudst bekende plattegronden van Staveren uit de atlas van Braun en Hogenberg uit 1584 (linksboven) is een eenvoudig gebouw te zien dat een beetje lijkt op de huidige kerk uit 1861. Er lag vast en zeker al een kerkhof bij en er staan verschillende (grote) huizen omheen.

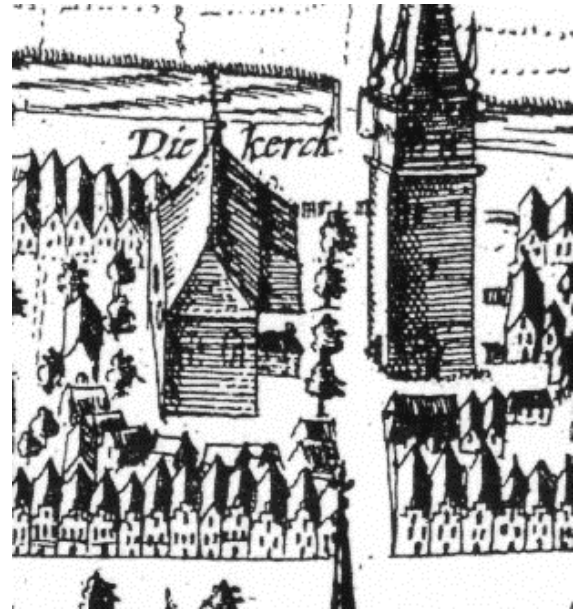
Kort na 1600 zou de kerk zijn vergroot. Op de vogelvluchtkaart van Nicolaas Geilkercken uit 1616 (rechtsboven) is dan een aanbouw aan de zuidzijde te zien. De kap van de kerk loopt met een knik door over de aanbouw. Even dichterbij de kerktoren is nog een klein bouwwerkje te zien. Dit is vermoedelijk een voorportaal bij de hoofdingang. Het kleine torentje op de westelijke en voorgevel is verdwenen en lijkt naar de oostgevel te zijn verplaatst (misschien hing hier een klokje in). Op de spits stond een groot kruis. Waar eerst het torentje op de voorgevel had gestaan is het dak zo te zien veranderd in een schilddak.

Op de kaart is niet te ontdekken hoe de oostzijde eruit zag. De ramen in de gevel hadden, voor zover we kunnen zien, een gotische vorm. Dat suggereert dat de kerk volgens deze bouworde zelfs nog vóór het jaar 1500 gebouwd kan zijn.

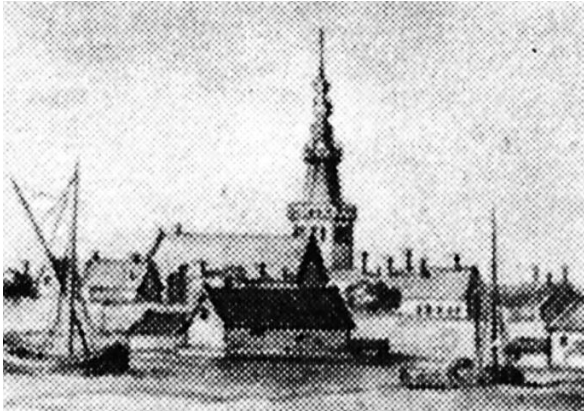
Uit een tekening van 1669 van de Italiaanse kunstenaar Pier Baldi zien we de kerk vanuit het noorden, maar daar loopt de nok van de kerk echter helemaal rechtdoor en lijkt er van een koor (nog) geen sprake. Dat is bijzonder, want veel graven die in 2009 nog aanwezig waren dateerden uit de eerste helft van de 17^e eeuw.

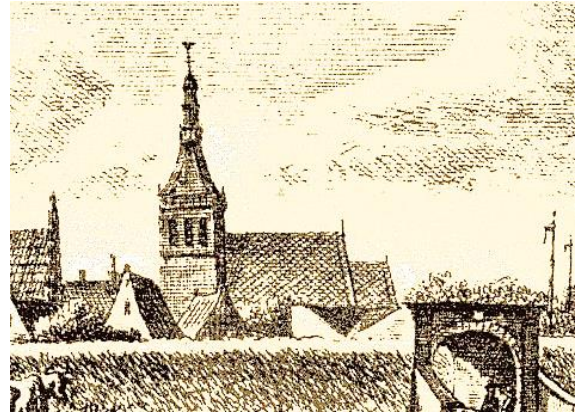
We moeten voor de bevestiging helaas een hele tijd wachten, want pas in 1790 is op een tekening van J. Gardenier Visscher het hoge kerkgebouw, nu vanuit het zuiden, goed te zien. Dit keer is wel een lager gedeelte van de kap aan de oostzijde zichtbaar. Er was geen ander hoog gebouw in die omgeving, dus dit moet de koorafsluiting wel zijn geweest.

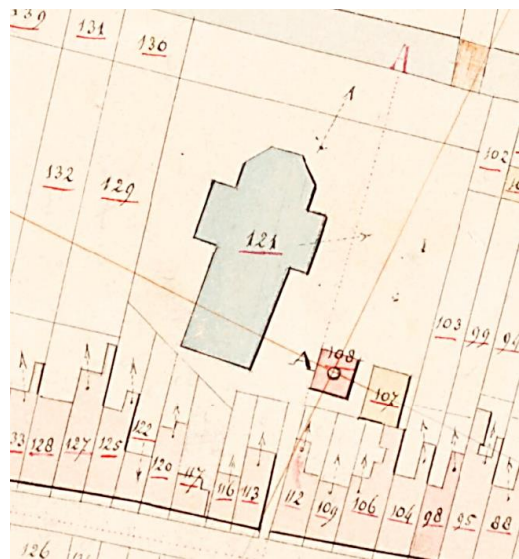
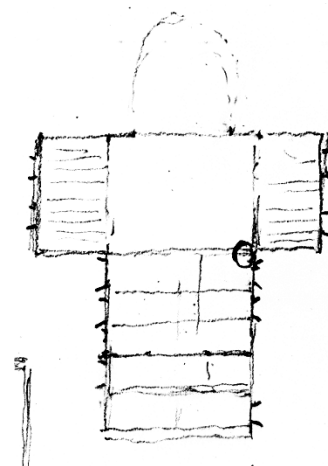
Vermoedelijk waren de resten van de fundering van het koor in 1845 nog wel in het terrein zichtbaar. In het tekenboek van

Alexander Oltmans jr (de maker van de tekening uit het vorige stukje) staat namelijk bij een ruw geschetste plattegrond van de kerk ter plaatse van het koor een stippellijn. Zoals ook in dat stukje stond geschreven, stortte in 1860 de voorgevel tijdens een zware storm in. De vervallen kerk was niet meer te redden en moest uiteindelijk tot op de grond afgebroken worden. Op een deel van de oude funderingen is de huidige kerk gebouwd.

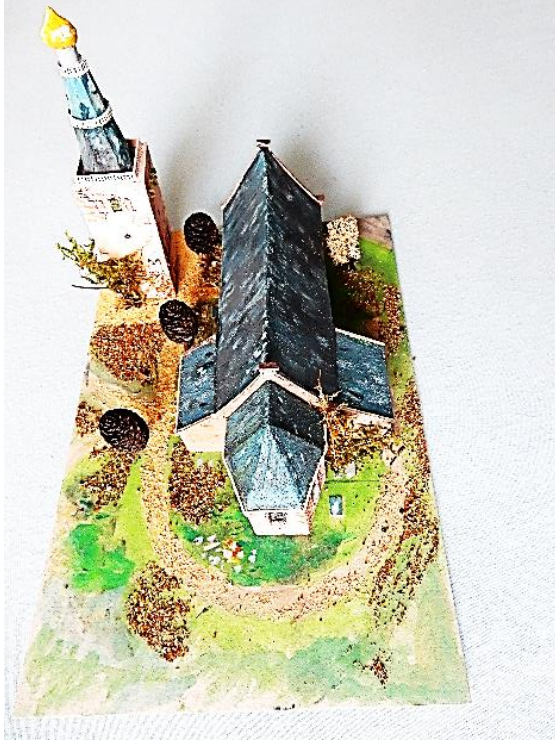
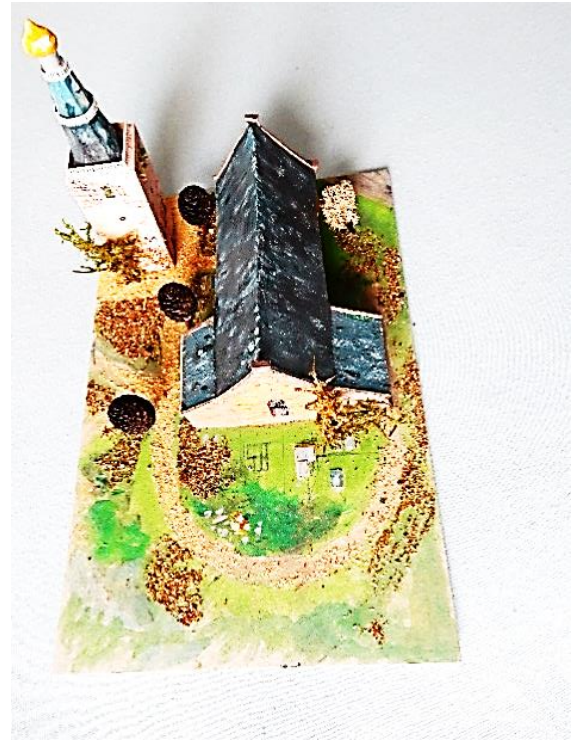
Om een indruk te krijgen hebben we de kerk in verschillende gedaantes op schaal 1:500 nagemaakt en daarvan, als hadden we een drone met tijdmachine, een paar opnames gemaakt. De eerste is de situatie van vóór ca 1845 en de laatste is van 1858 (zonder koorafsluiting).

Gelukkig is de laatste vorm van de oude Nicolaaskerk in 1858 door een bouwkundig tekenaar vastgelegd, zodat we nu weten hoe het gebouw er toen uit zag. Deze tekening uit het archief van de Rijksdienst voor Cultureel Erfgoed laat als extra's ook de veranderingen zien die vlak daarvóór hadden plaatsgevonden. De verschillende aanzichten en de plattegrond zijn met een dunne pen of potlood op zogenoemd (geel) lomp papier getekend, wat de leesbaarheid niet ten goede komt. Daardoor is de tekening niet goed als illustratie in 't Krantsie te reproduceren. Op onze website is echter een kopie van de tekening te bekijken.
